Kolbäcksån 2022, Sammanfattning

Uppdragsgivare:	Kolbäcksåns vattenförbund
Kontaktperson:	Johanna Olofsson Tel: 0220 – 390 30 E-post: johanna.olofsson@surahammar.se
Utförare:	SGS Analytics Sweden AB
Projektansvarig:	Elisabet Hilding Tel: 073 – 633 83 51 E-post: elisabet.hilding@sgs.com
Rapportskrivare:	Elisabet Hilding
Datum:	2023-06-27

På uppdrag av "Kolbäcksåns Vattenförbund för samordnad kontroll av Kolbäcksån" har SGS utfört recipientkontrollen i Kolbäcksåns avrinningsområde, enligt ett fastställt kontrollprogram, sedan år 2011. Denna skrift är en fristående sammanfattning av årsrapporten "Kolbäcksån 2022". I årsrapporten (273 sidor) redovisas resultaten från år 2022 i text och diagram tillsammans med bilagor innehållande långtidsdiagram, metodik samt artlistor, utdatblad och fältprotokoll från de biologiska momenten. Årsrapporten finns som pdf-fil och som tryckt rapport.

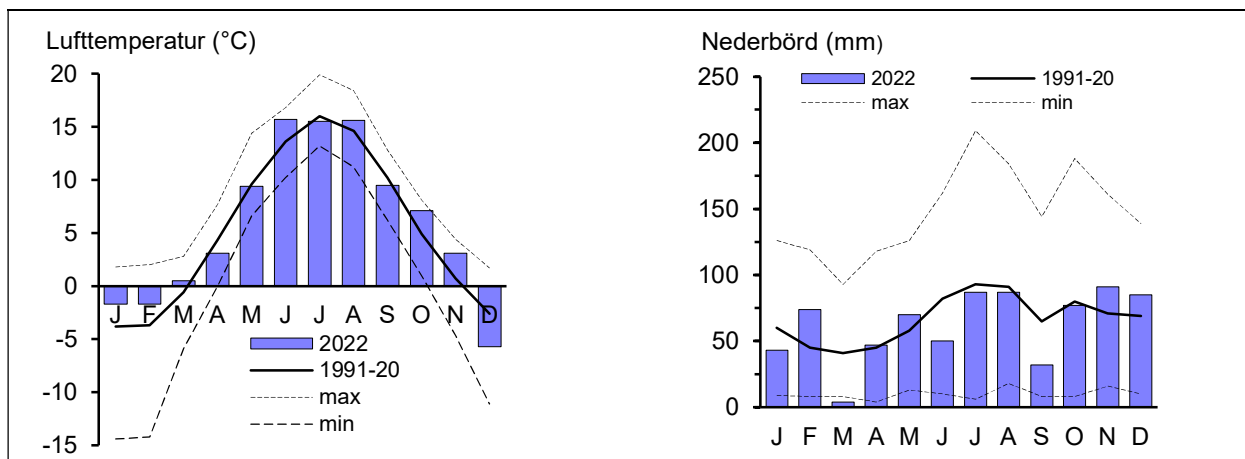
Figur 2. Månadsmedeltemperatur (°C) och månadsnederbörd (mm) vid SMHI:s meteorologiska station i Ställdalen år 2022. Även normalvärden för respektive parameter (medelvärden för perioden 1991-2020) samt högsta (max) och lägsta (min) månadsmedelvärden sedan år 1967 visas i diagrammen.

Vädret (lufttemperatur och nederbörd) inverkar på bland annat vattenflöde och grundvattenbildning. År 2022 var medeltemperaturen vid SMHI:s meteorologiska station i Ställdalen 5,9 °C, vilket var högre än året innan (år 2021; 5,3 °C) och högre än normalt (medel för åren 1991-2020; 5,3 °C). Under januari, februari, juni, oktober och november var medeltemperaturen mer än två grader högre än normalt. Lägst medeltemperatur (kallast) var det under december vars medeltemperatur var 3,1 °C lägre än normalt (Figur 2).

Årsnederbörden var 745 mm, vilket var 7 % mindre än normalt (1991-2020; 799 mm) och 23 % mindre än år 2021 (970 mm). Minst nederbörd, 4 mm, föll det under mars, vilket var nytt minirekord för mars. Det tidigare rekordet (8 mm) var från mars 2003 (Figur 2). Även under januari, juni, juli och september var nederbördsmängden mindre jämfört med normalt. Mätningarna i Ställdalen började år 1967.

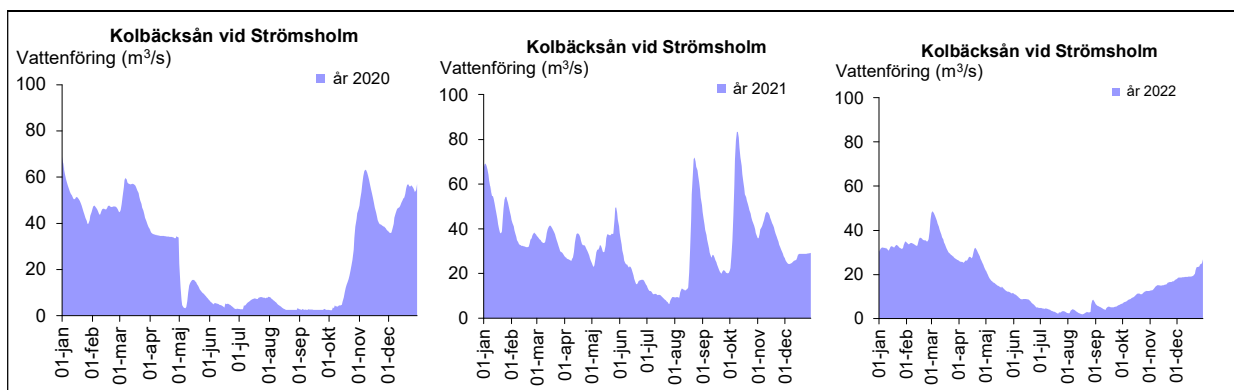
Figur 3. Dygnsmedelvattenföringen åren 2020, 2021 och 2022 i Kolbäcksån vid Strömsholm, inloppet i Mälaren (källa SMHI 2021-06-01, 2022-05-15 och 2023-05-08 <http://vattenweb.smhi.se/>).

Flödet i Kolbäcksån regleras vid flera kraftverksstationer, men även nederbörd och temperatur har inverkan på flödet. Under början av år 2022 var flödet förhållandevis litet, som en följd av liten nederbörd och relativt små flöden under slutet av år 2021 (Figur 3). En liten vårflood noterades i mars 2022. Under sommaren avdunstade vatten från mark och sjöar och nederbörd togs upp av växter, vilket bidrog till minskat flöde fram till mitten av augusti. Under årets tre sista månader bidrog normal nederbörd till ökat flöde. Årsmedelvattenföringen vid Strömsholm var 17 m³/s, vilket var mindre än flödena åren 2014-2021 (35, 31, 22, 21, 26, 31, 27 respektive 33 m³/s).

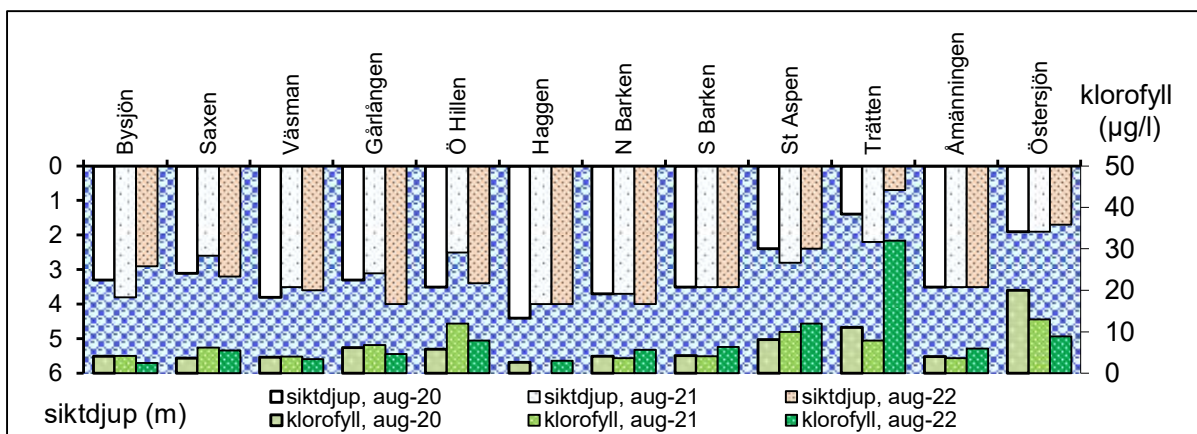
Figur 8. Siktdjupet (m) och klorofyllhalten (µg/l) i tolv sjöar inom Kolbäckens avrinningsområde i augusti 2020, 2021 och 2022. Klorofyllhalten är undersökt i ytvatten, som är taget från djupet 0,5 m i varje sjö.

Klorofyll och siktdjup mäts i augusti varje år. Eftersom vädret påverkar algblomningar m.m kan mellanårsvariationerna vara tämligen stora. År 2022 var klorofyllhalten i Trätten högre än medelvärdet för åren 2020-2022 (Figur 8), men även högre än medel för åren 2006-2022 och siktdjupet var bland de minsta under perioden 2006-2022. Skillnaderna kan bero på att vädret under juli/augusti 2022 var extra gynnsamt för algblomning just i Trätten, men även näringsstatusen i sjön påverkar möjligheten för algerna att massutvecklas.

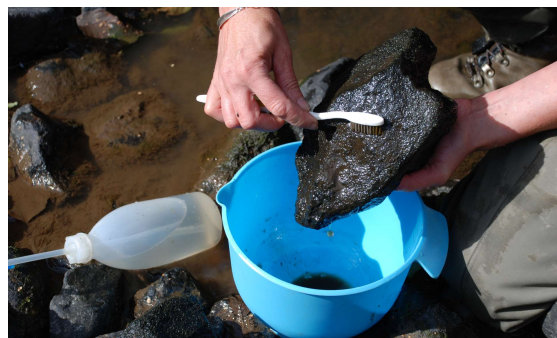
Kiselalger insamlas i första hand från stenar. Foto: Medins Havs och Vattenkonsulter.

Kiselalger är ofta den dominerande gruppen i påväxtalgsamhället. Begreppet påväxtalger innefattar de alger som sitter fast på eller lever i direkt anslutning till olika substrat (till exempel stenar och vattenväxter) i sjöar och vattendrag. Eftersom de flesta kiselalger har specifika krav på levnadsmiljö är de mycket bra indikatorer på vattenkvaliteten. Kiselalger undersöktes i två stationer i Kolbäcksån, som båda är belägna i åns nedre del: Trångfors och Strömsholm.
