# Kolbäcksån 2024, Sammanfattning

<b>Uppdragsgivare:</b>	<b>Kolbäcksåns vattenförbund</b>
<b>Kontaktperson:</b>	Beatrice Granlund Tel: 0220 – 390 00 E-post: <a href="mailto:beatrice.granlund@surahammar.se">beatrice.granlund@surahammar.se</a>
<b>Utförare:</b>	<b>SGS Analytics Sweden AB</b>
<b>Projektansvarig:</b>	Elisabet Hilding Tel: 073 – 633 83 51 E-post: <a href="mailto:elisabet.hilding@sgs.com">elisabet.hilding@sgs.com</a>
<b>Rapportskrivare:</b>	Elisabet Hilding
<b>Datum:</b>	2025-09-22

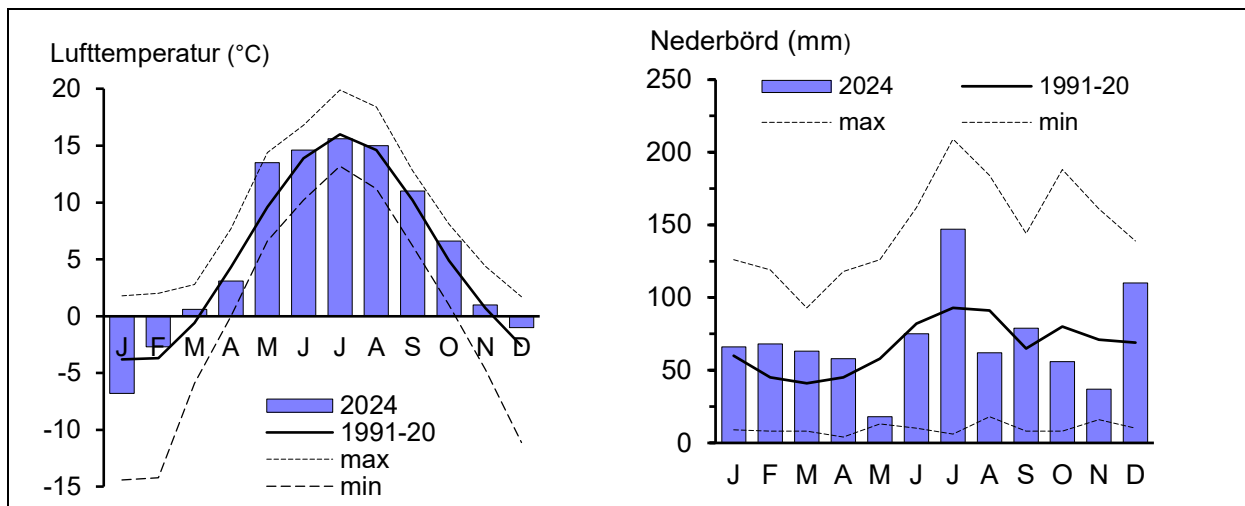
Figur 2. Månadsmedeltemperatur (°C) och månadsnederbörd (mm) vid SMHI:s meteorologiska station i Ställdalen år 2024. Även normalvärden för respektive parameter (medelvärden för perioden 1991-2020) samt högsta (max) och lägsta (min) månadsmedelvärden sedan år 1967 visas i diagrammen.

Vädret (lufttemperatur och nederbörd) inverkar bland annat på vattenflöde och grundvattenbildning. År 2024 var medeltemperaturen vid SMHI:s meteorologiska station i Ställdalen 5,8 °C, vilket var högre än året innan (år 2023; 5,2 °C) och normaltemperaturen (medel för åren 1991-2020; 5,3 °C). Under maj var medeltemperaturen 3,9 °C högre än normalt. Kallast (lägst medeltemperatur) var det under januari då medeltemperaturen var 3,0 °C lägre än normalt (Figur 2).

Årsnederbörden var 839 mm, vilket var 5 % mer än normalt (1991-2020) och 10 % mindre än år 2023. Under juli och december föll nästan dubbelt så mycket nederbörden vid Ställdalen jämfört med normalt för respektive månad (Figur 2). Även under årets fyra första månader och under september var nederbördsmängden något större än väntat. Under maj föll endast 18 mm, vilket var en tredjedel av förväntad nederbörd. Mätningarna i Ställdalen började år 1967.

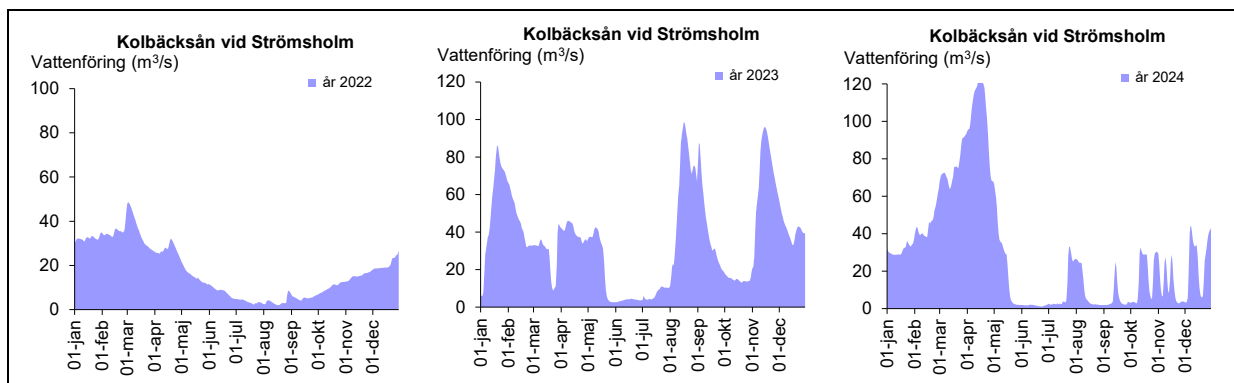
Figur 3. Dygnsmedelvattnenföringen åren 2022, 2023 och 2024 i Kolbäckån vid Strömsholm, inloppet i Mälaren (källa SMHI 2023-06-08, 2024-06-20 och 2025-03-28; <http://vattenweb.smhi.se/>).

Flödet i Kolbäckån regleras vid flera kraftverksstationer utifrån tillgång och efterfrågan, som i sin tur påverkas av nederbörd och lufttemperatur. Under början av år 2024 ökade flödet successivt och årets största flöde noterades under mitten av april och var troligen en följd av riklig nederbörd under slutet av året innan och under början av innevarande år (Figur 3). Årsmedelvattnenföringen vid Strömsholm var 30 m<sup>3</sup>/s år 2024, vilket var bland de största jämfört med åren 2016-2023 (22, 19, 21, 30, 25, 34, 17 respektive 36 m<sup>3</sup>/s). Enligt SMHI:s vattenweb, SVAR 2022 (SMHI 2025), är Kolbäckåns medelflöde vid utloppet till Mälaren 27 m<sup>3</sup>/s.

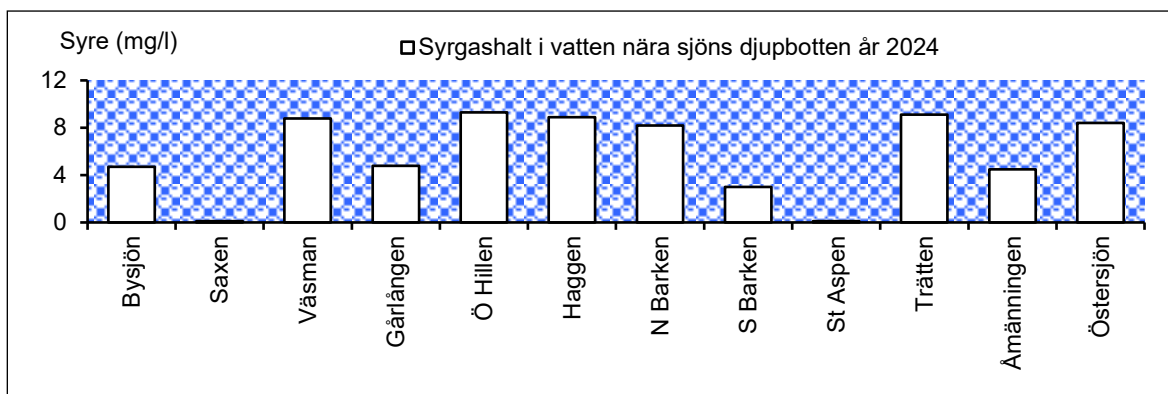
Figur 5. Årslägsta syrgashalt i bottenvattnet i 12 sjöar inom Kolbäcksåns avrinningsområde år 2024.

*Måttligt* eller *syrerikt tillstånd* förekom i bottenvattnet i flertalet sjöar vid båda provtagningsstillfällena (februari och augusti) år 2024. Nära botten i Saxen (djupskiktet 6,5-7 m) och i Stora Aspen (skiktet ca 10-17 m) var det dock *syrefritt* eller *nästan syrefritt* vid provtagningsstillfället i augusti. I Stora Aspen har årslägsta syrgashalt varit < 1 mg/l under hela perioden 2006-2024 och i Saxen under perioden 2012-2024. I de båda sjöarnas bottenvatten uppmättes i augusti 2024, likt tidigare år, förhöjda halter (jämfört med i sjöns ytvatten) av järn och mangan och i Stora Aspen även fosfat, vilket visar på dåliga syrgasförhållanden.

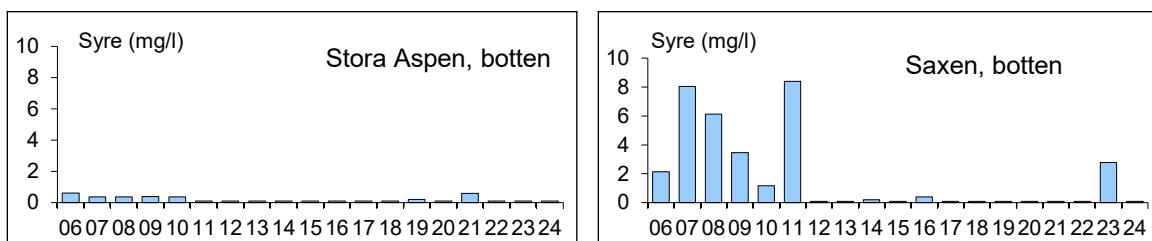
Figur 6. Diagrammen visar årslägsta syrgashalter (mg/l) i Stora Aspen (till vänster) respektive Saxen (till höger) åren 2006-2024. Staplar som knappt syns visar syrgashalter som är <0,1 mg/l.

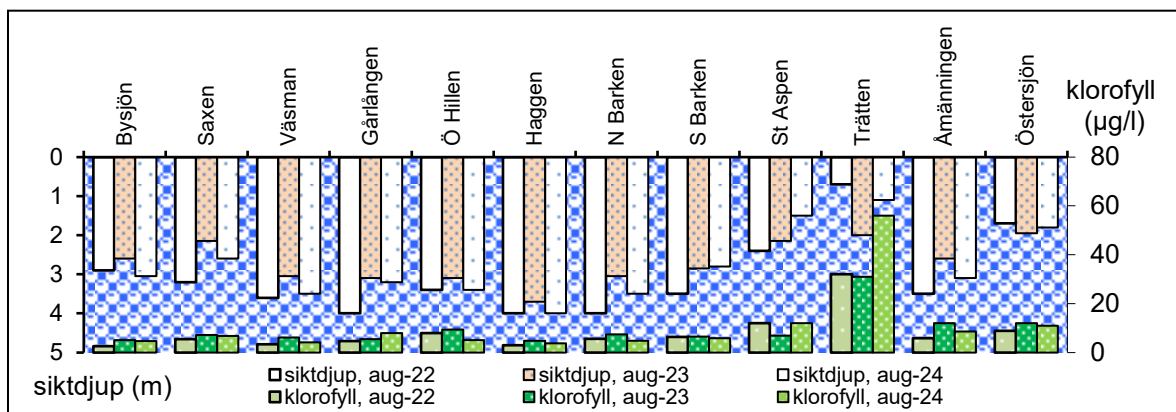
Figur 8. Siktdjupet (m) och klorofyllhalten (µg/l) i tolv sjöar inom Kolbäckens avrinningsområde i augusti 2022, 2023 respektive 2024. Klorofyllhalten är undersökt i ytvattnet, som är taget från djupet 0,5 m i varje sjö.

Bland de undersökta sjöarna hade Trätten minst siktdjup (*litet*), störst klorofyllhalt (*mycket hög*) och störst växtplanktonbiomassa (Figur 8), vilket visar näringsrika förhållanden. Status med avseende på näringsämnen, bedömt utifrån fosforhalt, siktdjup och klorofyll, redovisas i Tabell 1 för perioden 2022-2024. Trätten tillsammans med Östersjön och Stora Aspen, som hade *måttligt* siktdjup och *måttligt hög* klorofyllhalt, uppnådde ej god status avseende klorofyll under treårsperioden 2022-2024. Statusen avseende siktdjup och fosfor var god eller hög, förutom i Trätten där den var måttlig respektive otillfredsställande

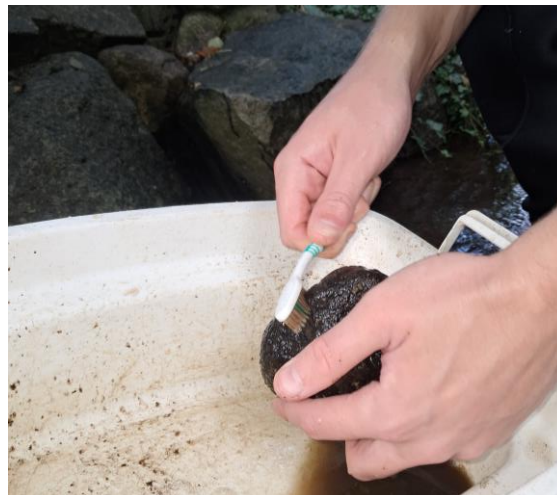
Figur 11. Provtagning av kiselalger görs i första hand genom borstning av stenar. Foto: SGS.
